**OGGETTO: RISPOSTA INTERROGAZIONE PRESENTATA DAL GRUPPO CONSILIARE MINORANZA "LOIANO IMPEGNO COMUNE" IN MERITO AL DISSESTO IDROGEOLOGICO VIA SAN VINCENZO LOCALITÀ CALVANE (LOIANO)**

**OGGETTO:    RELAZIONE SPECIALISTICA SUL DISSESTO CHE INTERESSA LA VIA S. VINCENZO IN LOC. CALVANE DEL COMUNE DI LOIANO E SUGLI INTERVENTI FINORA SVOLTI**

**COMMITTENTE: UNIONE DEI COMUNI SAVENA - IDICE (CIG: Z952B93383)**

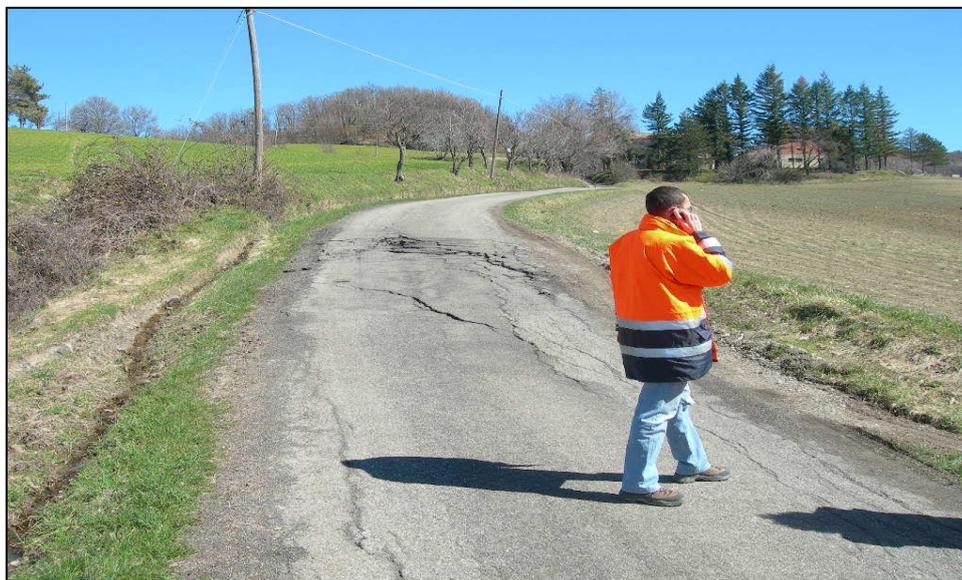
Durante le giornate del 17 - 18 marzo 2013 è accaduto un evento piovoso eccezionale con 110.6 mm di precipitazione (Arpa Emilia Romagna, 2013). Pochi giorni dopo, 21/03/2013, c'è stato un cedimento della massiciata stradale, con formazioni di crepe sull'asfalto e abbassamenti diffusi della carreggiata (vedi foto 3). Il cedimento della strada aveva la stessa forma della nicchia di distacco delle future frane (2014-2019).

Figura 3: Crepe sulla strada comunale. Sopralluogo del 21/03/2013.

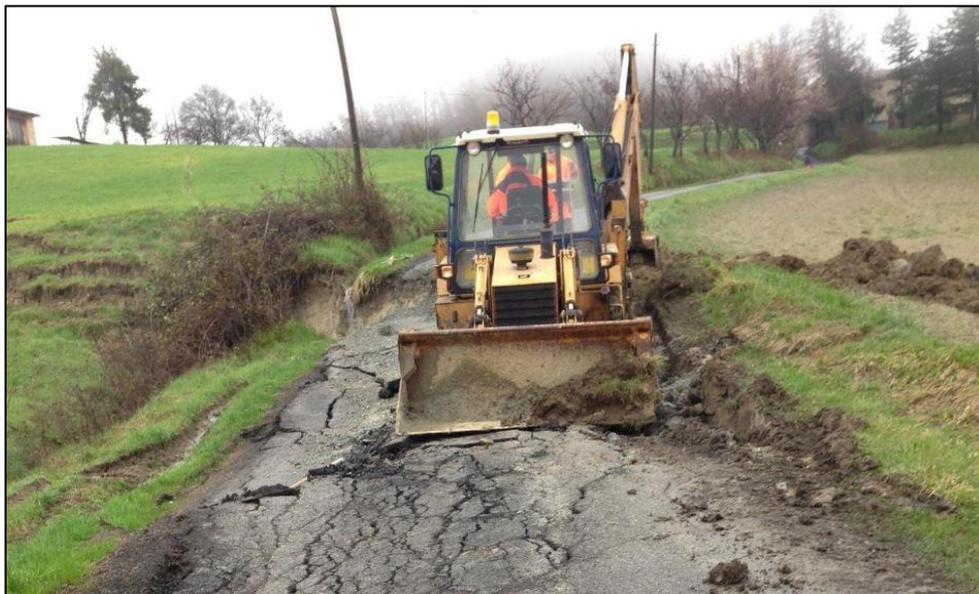
In data del 07/04/2013 la situazione è evoluta: il cedimento si è fatto importante con un abbassamento di un paio di metri che, oltre ad interessare la strada, ha coinvolto anche i campi attorno. Dalla figura 4, si può osservare come la corona di distacco incominci a essere ben riconoscibile.

Figura 4: Abbassamento strada. Foto del 07/04/2013.

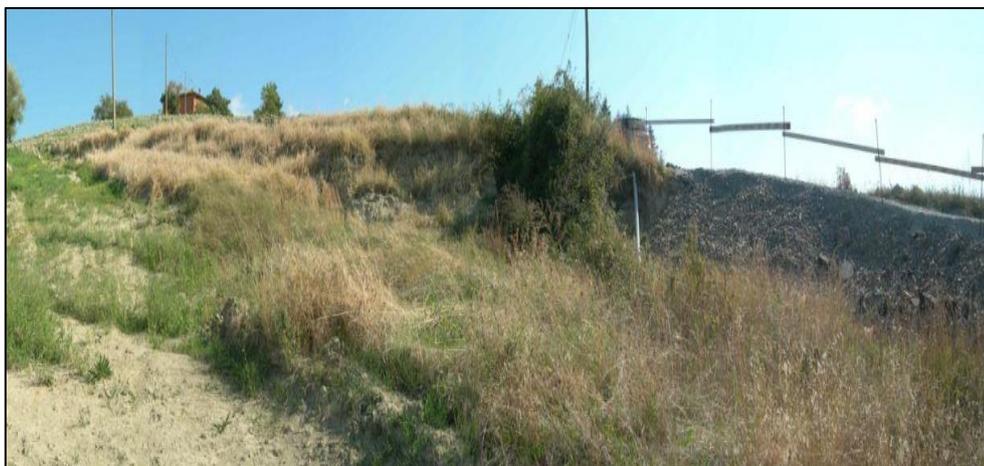
A seguito di queste deformazioni, gli Enti preposti decisero di effettuare un ricarico nel campo attiguo verso sud con materiale granulare al fine di allontanare il transito dalla corona di distacco. In data del 26/09/2013 (Figura 5), la frana non mostra peggioramenti evidenti, anche se sicuramente dalle foto si vede un abbassamento delle testa in nicchia.

Figura 5: Abbassamento strada. Foto del 26/09/2013.

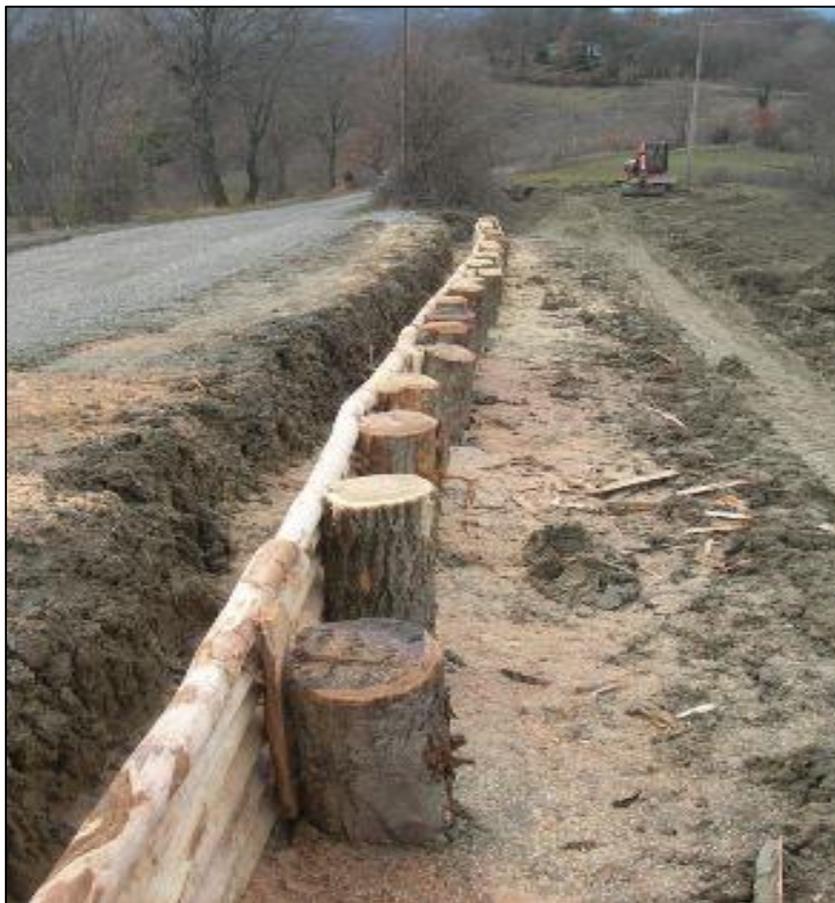
Sotto strada è stata costruita una palificata con 20 pali di castagno pre-trivellati per 2 metri e infissi nel terreno per una profondità media di 6 metri (raggiungendo l'apparente cambio litologico), uniti in testa con un cordolo fatto da tronchi (vedi Figura 8).

Figura 8: palificata costituita da 20 pali di castagno pre-trivellati.

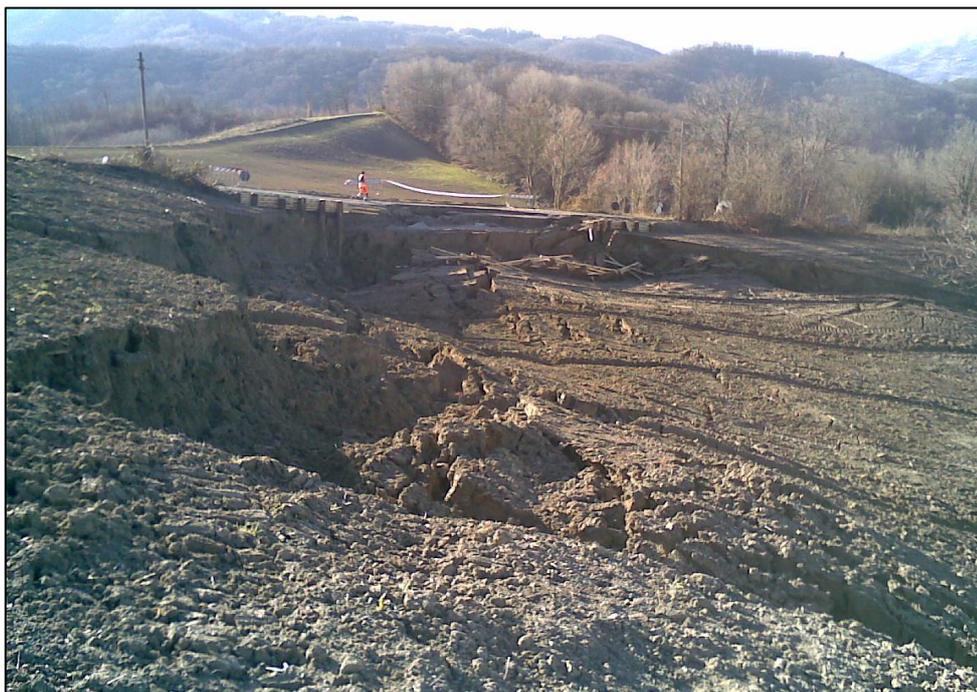
Durante la mattina del 26/01/2014, a seguito delle abbondanti precipitazioni, si ha un peggioramento netto del versante con un abbassamento notevole di tutto il corpo di frana, compresa la nicchia (vedi Figura 10).

Figura 10: Frana del 26/01/2014. Panoramica nicchia di distacco.

Per garantire la transitabilità il Comune ha fatto allargare verso sud la variante temporanea già impostata nell'estate 2013 con ulteriore materiale granulare

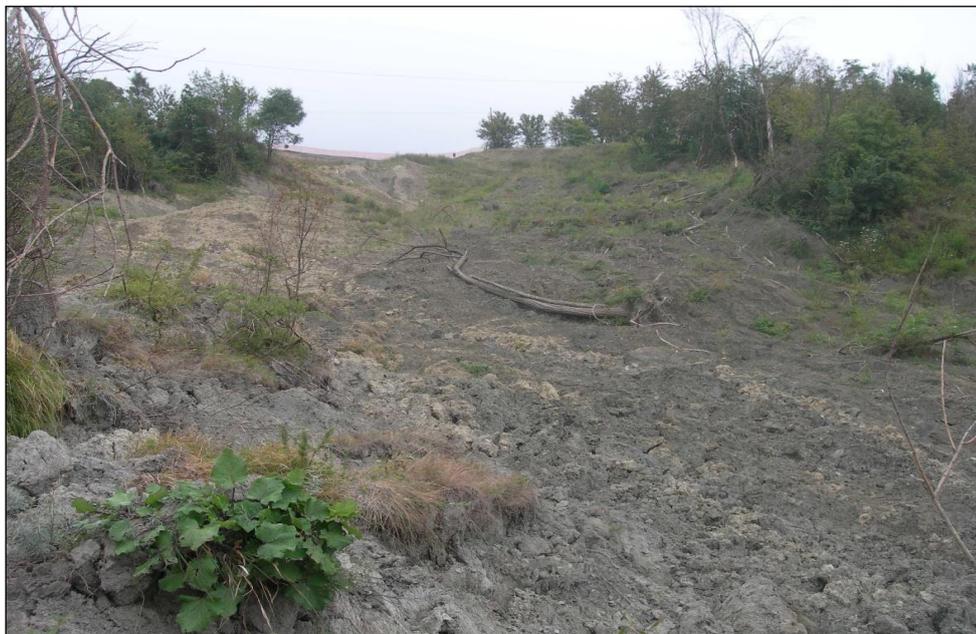
Figura 10bis: Panoramica della frana al 28/08/2014 scattata circa 100 m a valle della strada della quale si intravede la rete nera di demarcazione della nicchia dal tracciato delle auto.

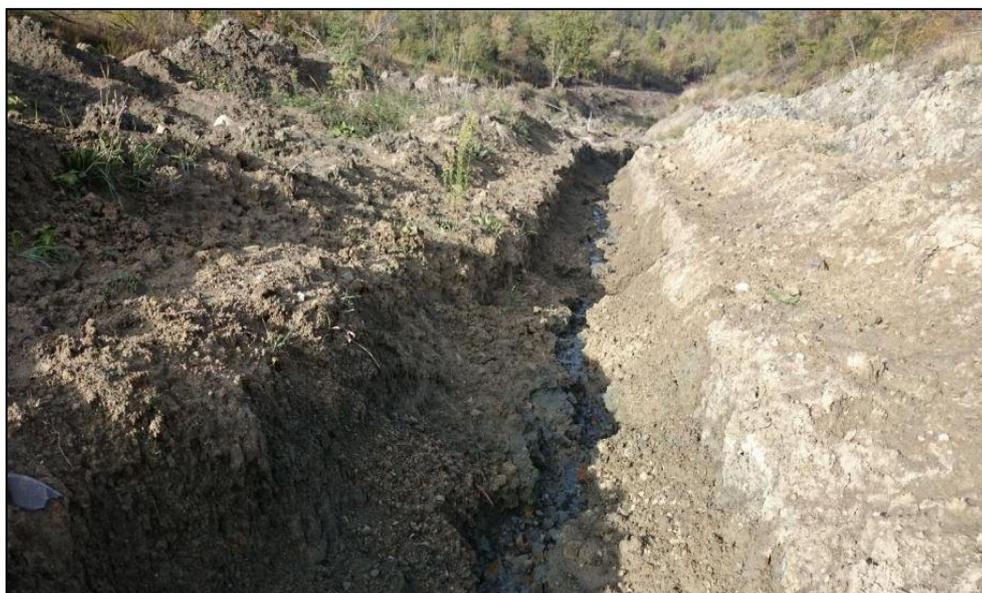
Figura 11: Lavori per la creazione dei fossi a valle del corpo di frana con scarico finale nel Rio Dozza, realizzati da Agricoop nel giugno-luglio 2015.

Queste opere avevano lo scopo di raccogliere e portare via le acque meteoriche e quelle che emergono da corpo di frana, per evitare il più possibile l'imbibizione del terreno e il ristagno d'acqua (Figura 11). Tali lavori hanno permesso anche di ripulire parte del corpo di frana dalla fitta vegetazione abbattuta dal movimento franoso, permettendo di studiare in maniera più accurata la morfologia del dissesto.

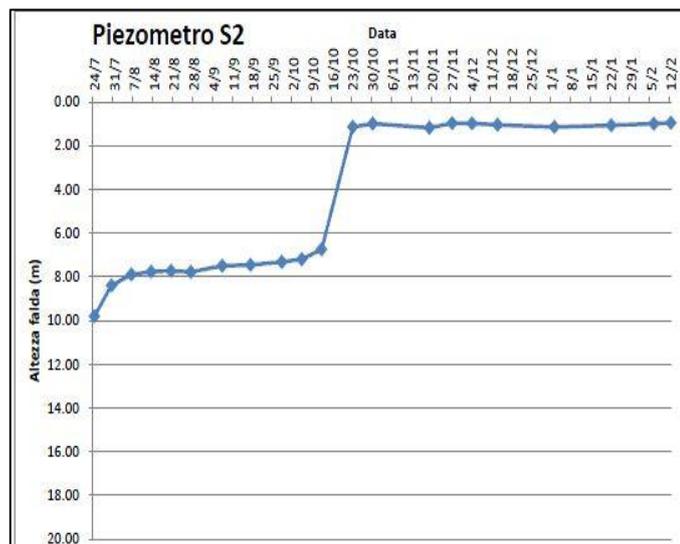
Come esempio si riporta il grafico del piezometro S2 (vedi figura 14) dove è ben evidente come il corpo di frana si sia saturato in maniera veloce dopo le precipitazioni di inizio ottobre 2015.

Figura 14: Monitoraggio piezometro S2 posizionato al centro della zona medio-alta della frana.

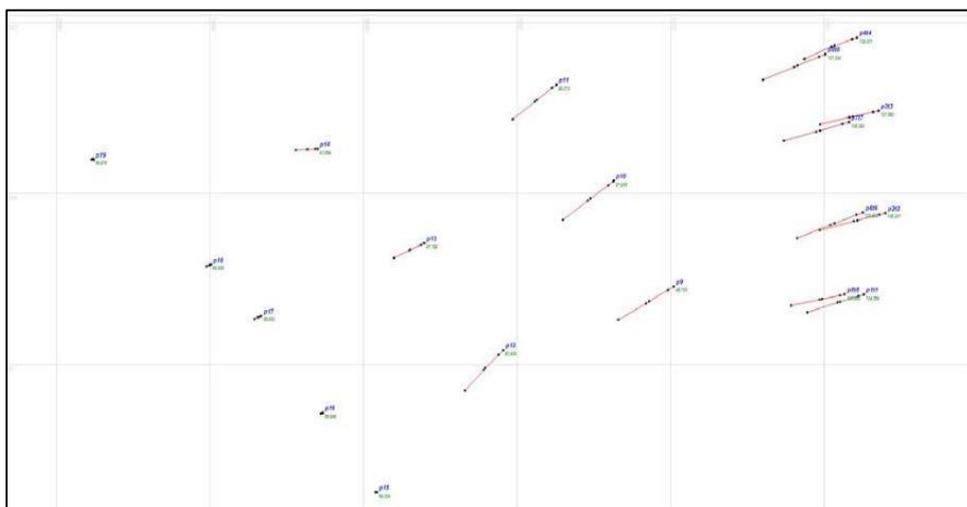
Dal monitoraggio è emerso che: *il rilevato basso, sul cui coronamento sommitale sono posti 5 prismi, è pressoché fermo mentre più si sale verso la sommità del 2° rilevato e più si registrano spostamenti che sono indice di cedimenti. I cedimenti in sommità, inizialmente apparentemente uniformi sul piano stradale, da febbraio 2019 hanno interessato prevalentemente la porzione del rilevato in terre rinforzate verso l'Anconella che si è “insaccato” rispetto al pendio sottostante (vedi figura 20).*

Figura 20: Letture dei prismi del 10/05/2019. Le linee costituiscono i vettori di spostamento di vari punti di misura.

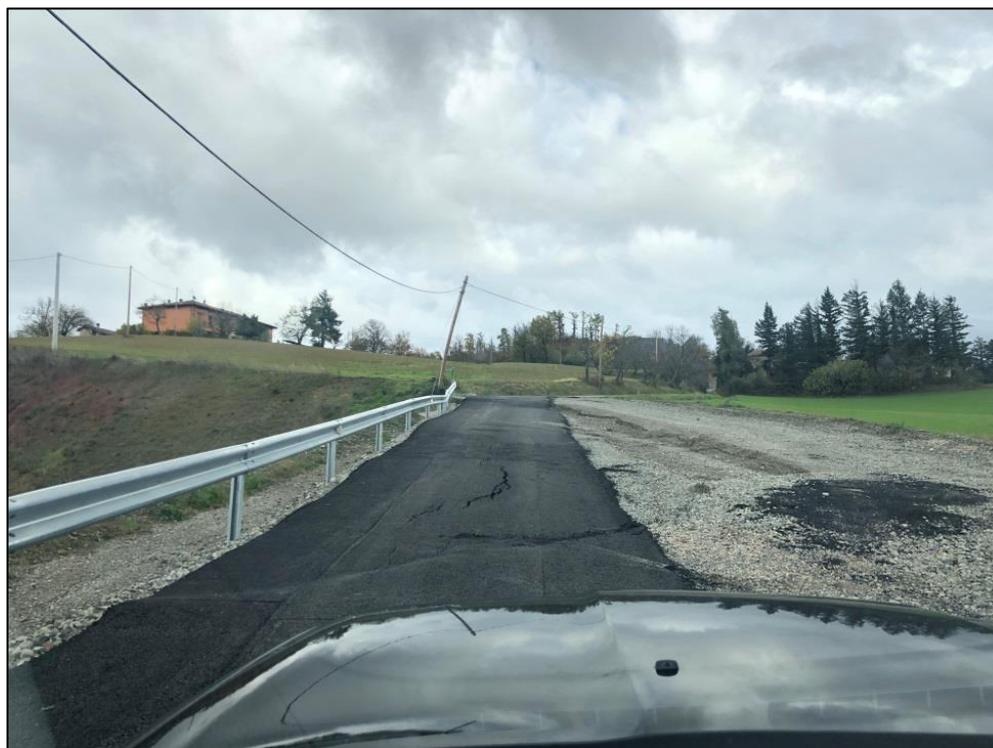
La notte tra sabato 15 e domenica 16 novembre 2019 la frana si è riattivata in maniera significativa (vedi figura 21) danneggiando la strada, rendendola non più transitabile (vedi figura 22). Fortunatamente la nicchia del distacco era sempre la stessa per cui la variante stradale in materiale granulare, non ancora smantellata per sicurezza, è rimasta ancora percorribile.

Figura 22: Nuovo dissesto. Foto del 17-11-2019.

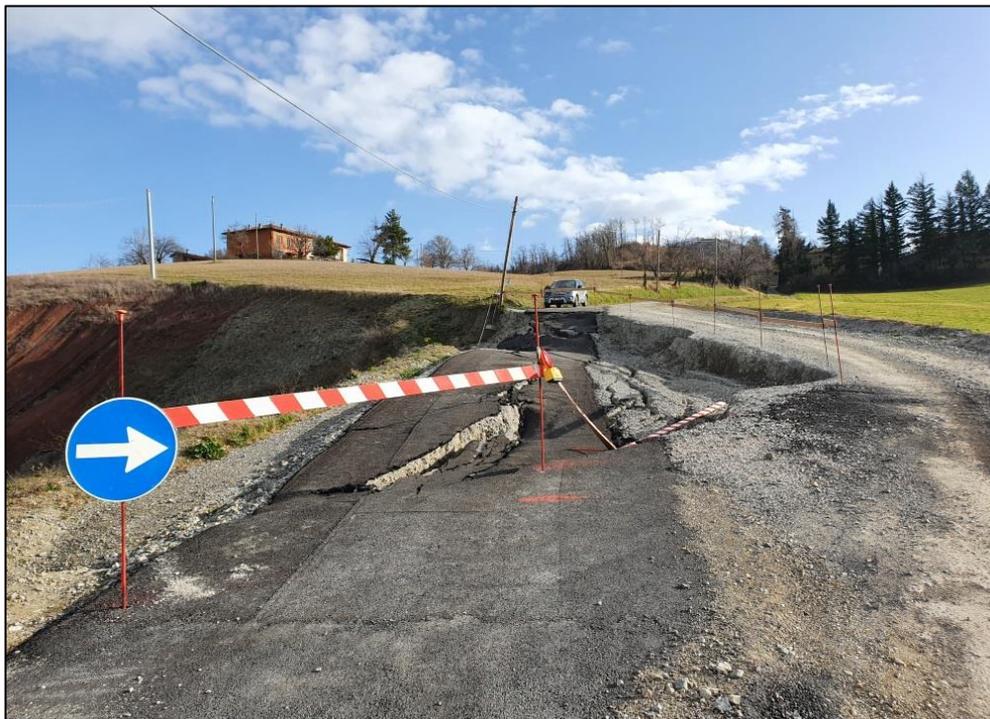
Figura 23: Situazione strada il 17-12-2019.

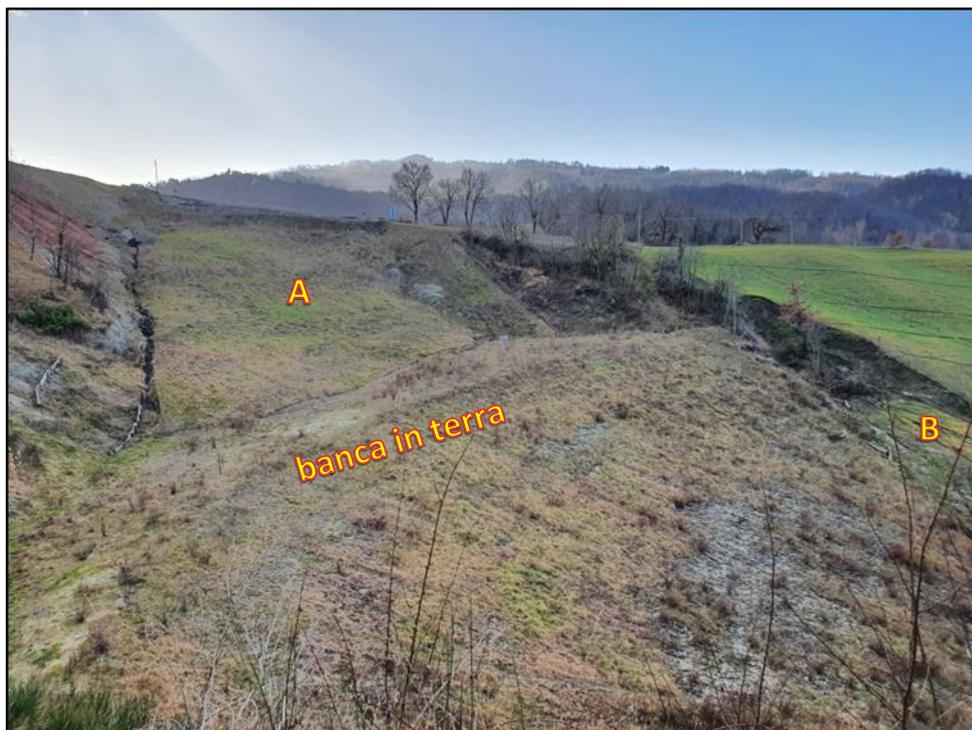
Nel rilievo è stata cartografata anche una seconda frana per colata, indicata nella figura sottostante con la lettera B che presumibilmente è avvenuta sempre la notte tra il 15 e 16 novembre 2019 (figura 26-27).

Figura 27: Foto panoramica della frana A e B e della banca in terra.

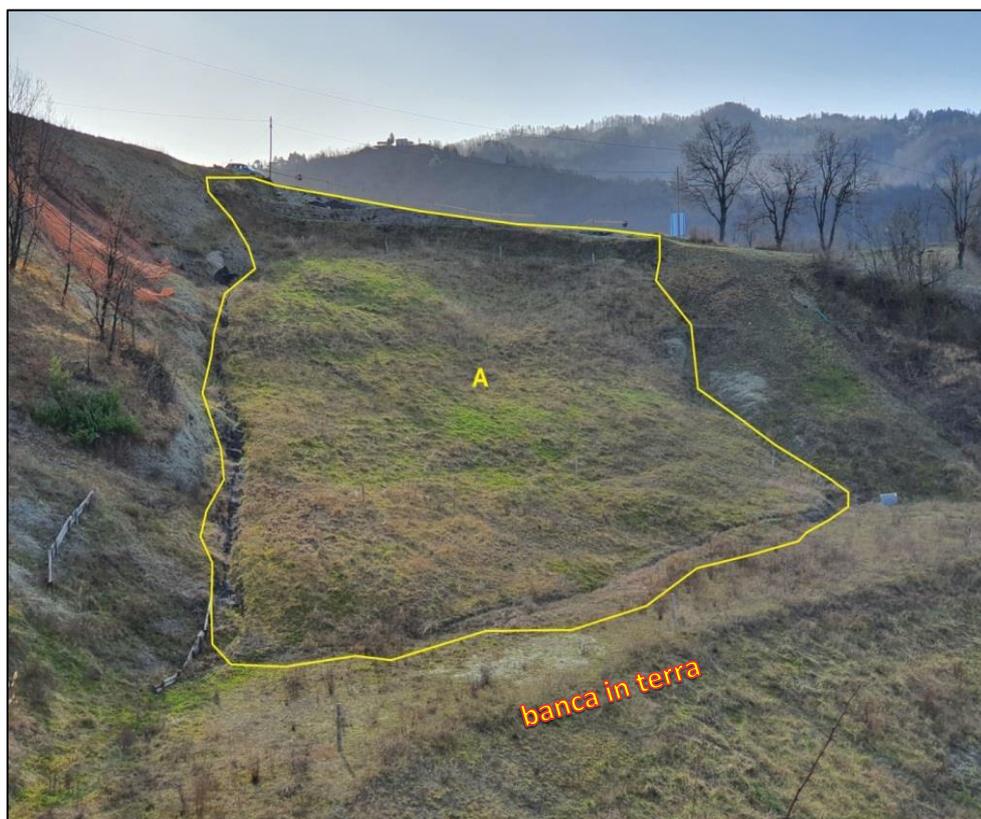
La frana A, avvenuta la notte tra il 15 ed il 16 novembre 2019, ha interessato la parte alta del rilevato artificiale realizzato nel 2017 e si è mantenuta a livello superficiale senza l'apertura di nicchie. Il piede della frana si è arrestato sul pianoro della banca in terra artificiale, più bassa (figura 28).

Figura 28: Foto panoramica della frana A. Il contorno in giallo è il perimetro della frana.

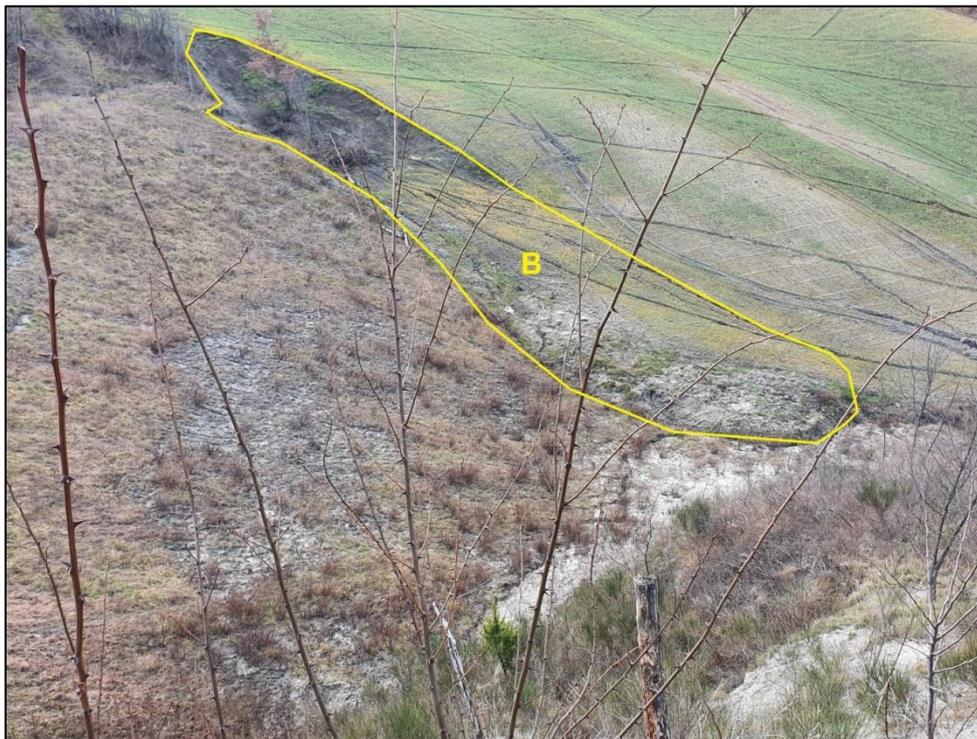
Nel settore centrale e finale del corpo della frana B si è rilevata molta acqua. Il campo coltivato era completamente saturo.

Figura 29: Foto panoramica della frana B. Il contorno in giallo è il perimetro della frana.

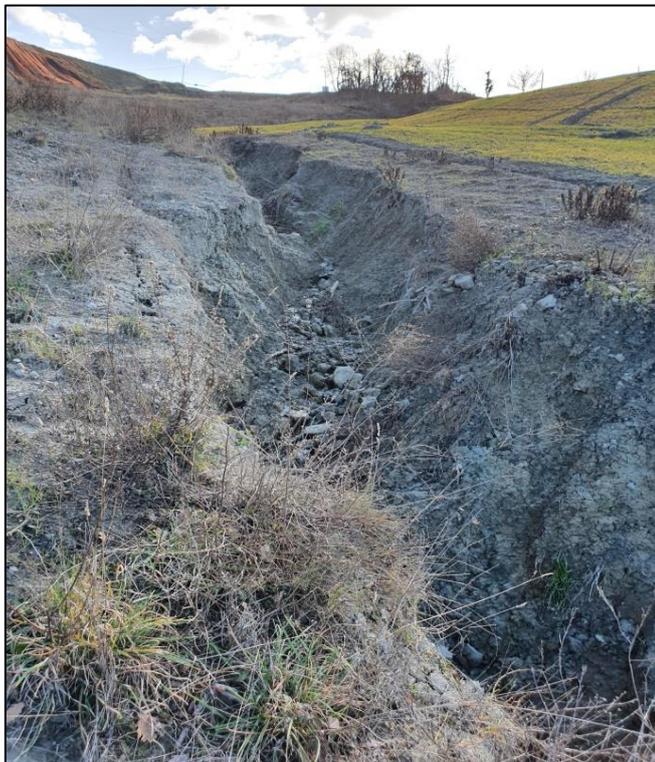
Alla data del rilievo, nonostante l'assenza di piogge già da molti mesi, i drenaggi immettevano nel fosso molta acqua. Nella foto 30 si vede chiaramente l'acqua sul fondo del fosso.

Figura 30: Fenomeni di erosione nel fosso situato sul corpo della frna alla base dei rilevati artificiali.

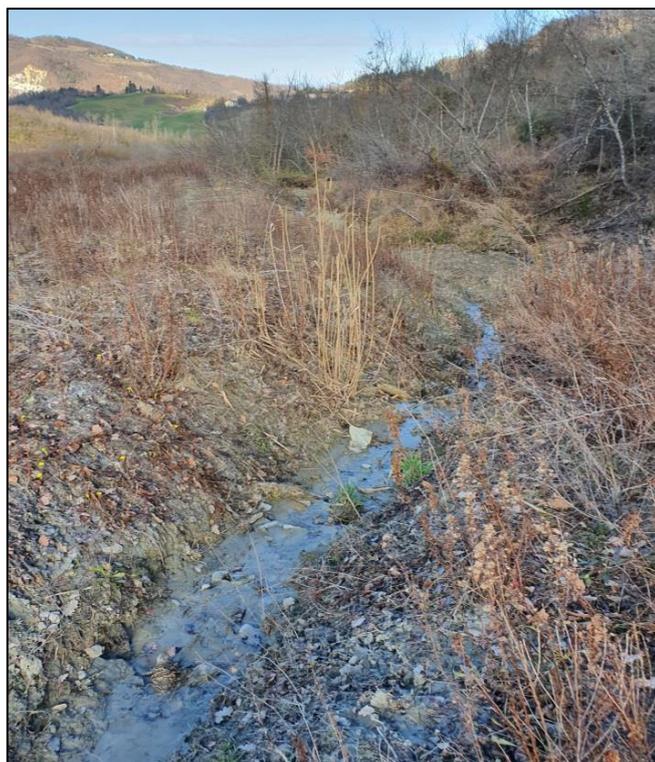
Figura 31: Fosso non in erosione situato nella parte centrale della valle, dove le pendenze diminuiscono. Nella foto è ben evidente la quantità d'acqua che c'è nel fosso in un periodo abbastanza siccitoso.
