**OGGETTO: RISPOSTA INTERROGAZIONE PRESENTATA DAL GRUPPO CONSILIARE MINORANZA "LOIANO IMPEGNO COMUNE" IN MERITO AL DISSESTO IDROGEOLOGICO VIA SAN VINCENZO LOCALITÀ CALVANE (LOIANO)**

**OGGETTO:    RELAZIONE SPECIALISTICA SUL DISSESTO CHE INTERESSA LA VIA S. VINCENZO IN LOC. CALVANE DEL COMUNE DI LOIANO E SUGLI INTERVENTI FINORA SVOLTI**

**COMMITTENTE: UNIONE DEI COMUNI SAVENA - IDICE (CIG: Z952B93383)**

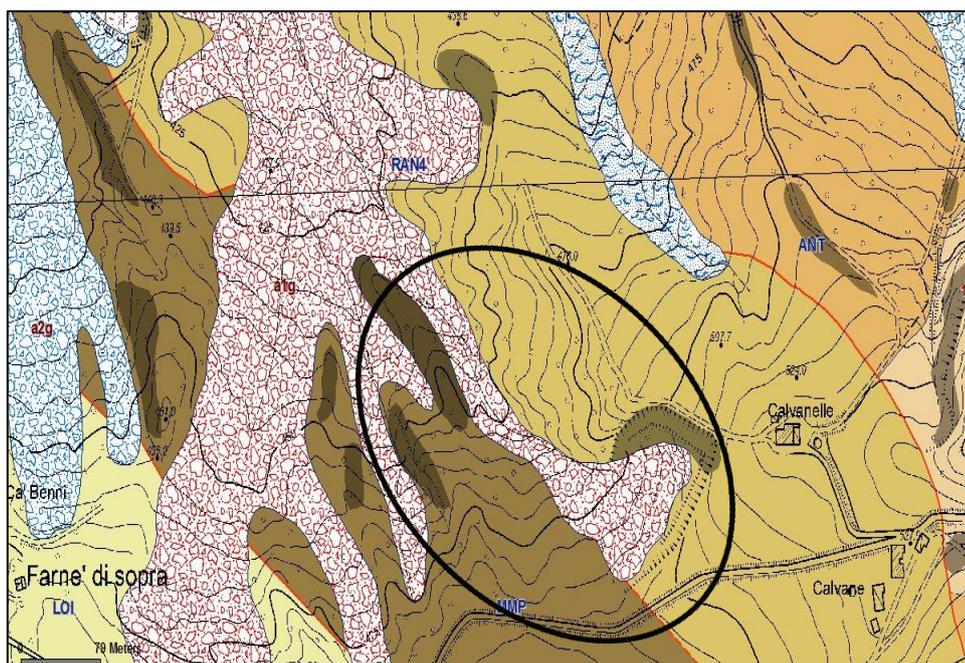
L'ultima attivazione storica della frana è avvenuta nell'anno 1966. La frana interessò gran parte della vallata a N della strada comunale, senza però coinvolgere la viabilità. Nel 1966 la nicchia di distacco si trovava circa 20 m a nord dalla strada, nella posizione riportata nella Carta Geologica della Regione Emilia-Romagna (vedi figura 1 e figura 2). Nella figura 1 si vedono bene le dimensioni imponenti del corpo di frana prima del 2013.

Figura 1: Carta geologica della Regione e Emilia-Romagna. a1g: Frana di tipo complesso.

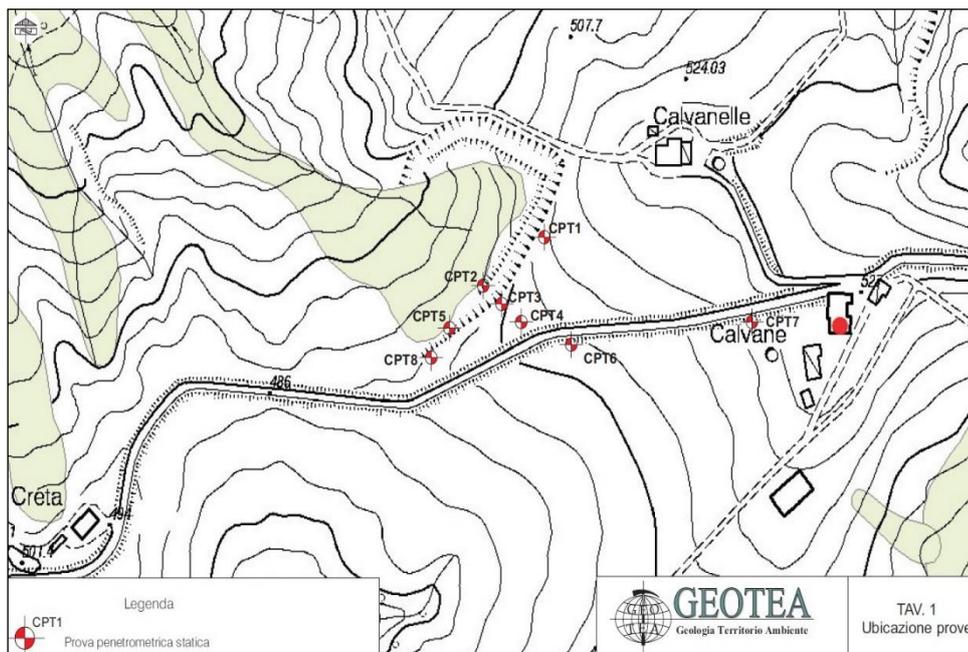
A fine estate 2013 il Comune di Loiano, ricevuti finanziamenti per € 45.000,00 da parte dell'Agenzia regionale per la Protezione Civile, ha incaricato l'Unione Valli Savena-Idice di un intervento di consolidamento con mantenimento della strada nella propria sede. L'Unione ha quindi commissionato delle indagini geotecniche per progettare il consolidamento del versante. A inizio ottobre 2013 sono state effettuate 8 penetrometrie statiche meccaniche (CPT) per determinare lo spessore della coltre e le caratteristiche geotecniche della terra. I risultati ottenuti hanno evidenziato che il materiale della coltre è fine con un comportamento prevalentemente coesivo (argille limose), con uno spessore che varia notevolmente da 1 - 2 metri nella zona di coronamento a 8 metri in corrispondenza della CPT 8 (Figura 6).

Figura 6: Ubicazione indagini geognostiche realizzate dalla ditta Geotea S.r.l. il 02-10-2013.

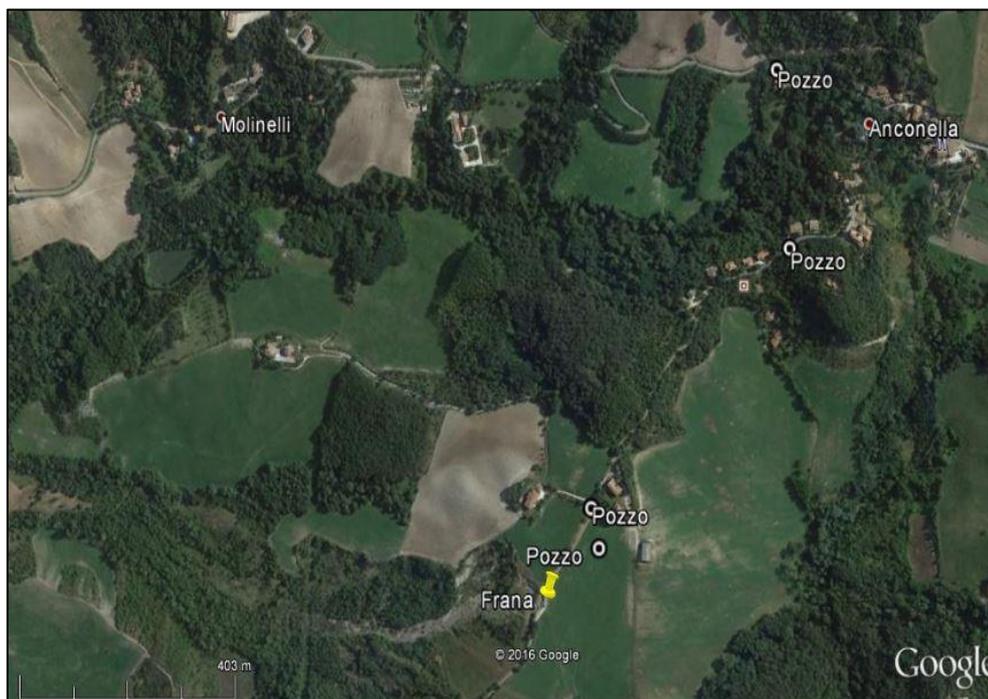
Altro dato emerso dai vari studi condotti nel 2013 nell'area, è la presenza di molte sorgenti e pozzi (vedi figura 7).

Figura 7: Foto aerea presa da Google Maps con l'ubicazione dei pozzi nelle vicinanze del dissesto.

Dalle informazioni reperite in campagna, dagli abitanti del luogo, i pozzi presentano acqua tutto l'anno e hanno una ricarica abbastanza veloce. Durante i periodi più piovosi, la falda si trova a piano campagna e, spesso, l'acqua emerge e scorre lungo le cunette stradali.

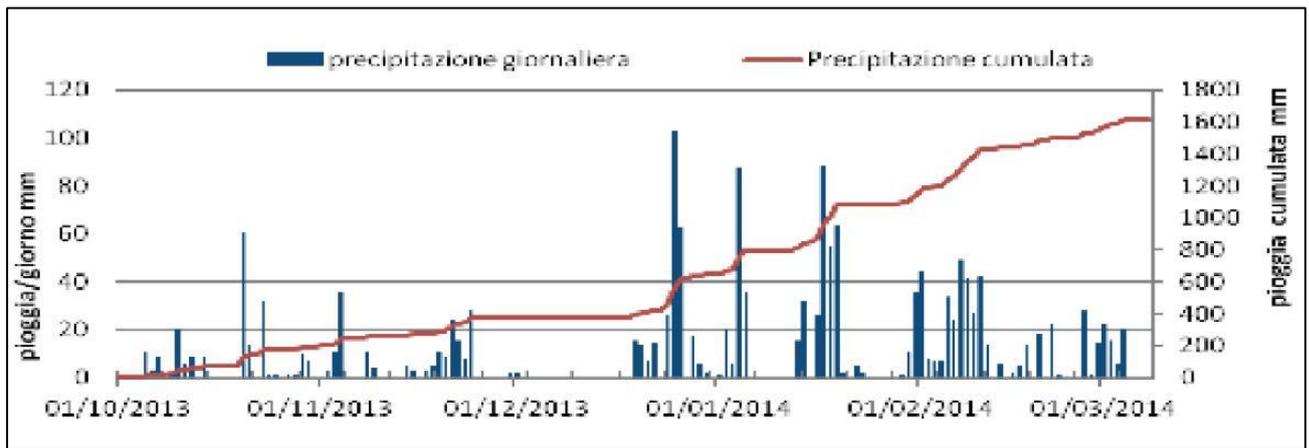
Dalla fine del mese di dicembre 2013 a marzo 2014 si sono verificate piogge intermittenti e intense su tutto il comune di Loiano. L'ARPA Emilia-Romagna ha definito questo periodo come "il gennaio - febbraio più piovosi di sempre" con il superamento di 1500 mm di pioggia caduta durante l'intero periodo (Pizziolo et al., 2014).

Figura 9: Andamento delle precipitazioni in Emilia Romagna.. La linea rossa rappresenta la precipitazione cumulata; si può osservare come essa aumenti durante i mesi di gennaio, febbraio e marzo arrivando alla quota di 1600 mm di pioggia accumulati (Pizziolo et al., 2014).

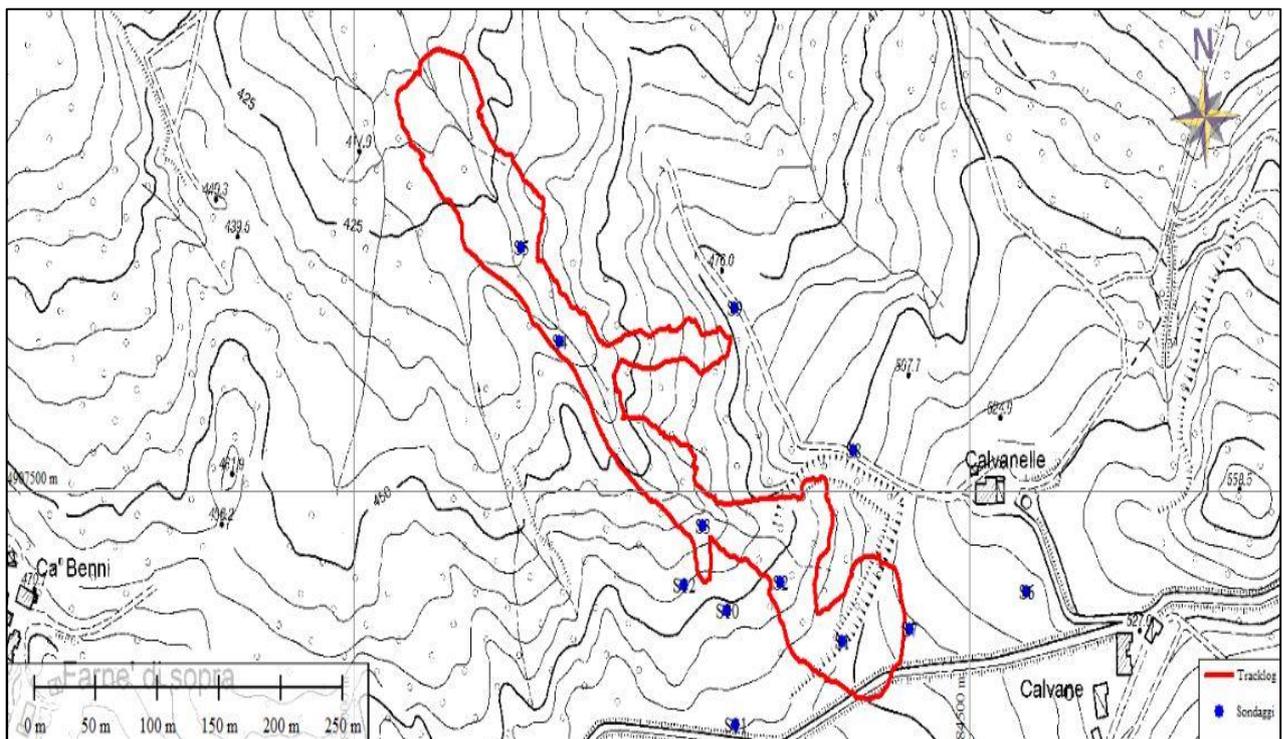
I sondaggi sono stati realizzati tra 20/07/2015 e il 24/07/2015 (appena dopo l'approvazione da parte del Ministero del Progetto Preliminare) lungo gran parte della frana (vedi figura 12) e sono stati tutti strumentati con piezometri tipo norton a tubo aperto per monitorare l'acqua nel sottosuolo.

Figura 12: Ubicazione dei 12 sondaggi strumentati con piezometro tipo norton a tubo aperto (luglio 2014).

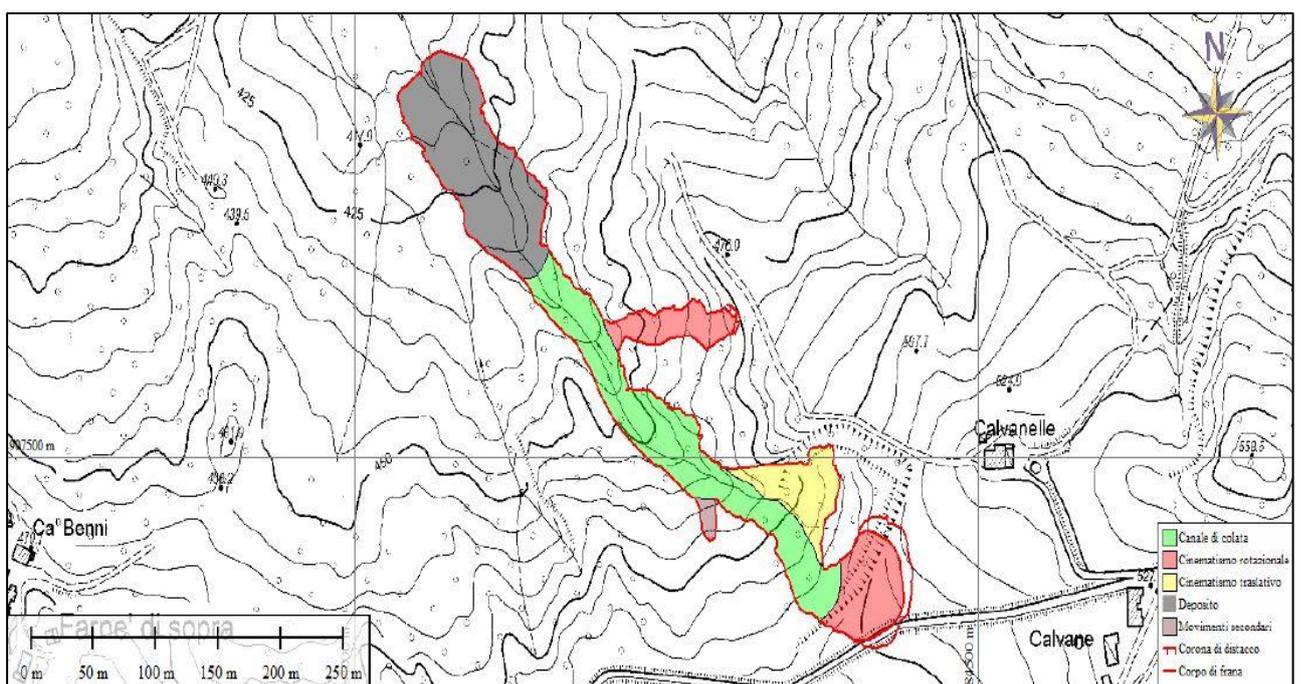
Figura 16: Cartografia della frana con rappresentato le caratteristiche. In rosso è individuata la zona di scorrimento rotazionale, in giallo roto-traslativa, in verde il canale della colata, in grigio il deposito della colata. Tesi Magistrale, Dott. D. Bondanini (2015).

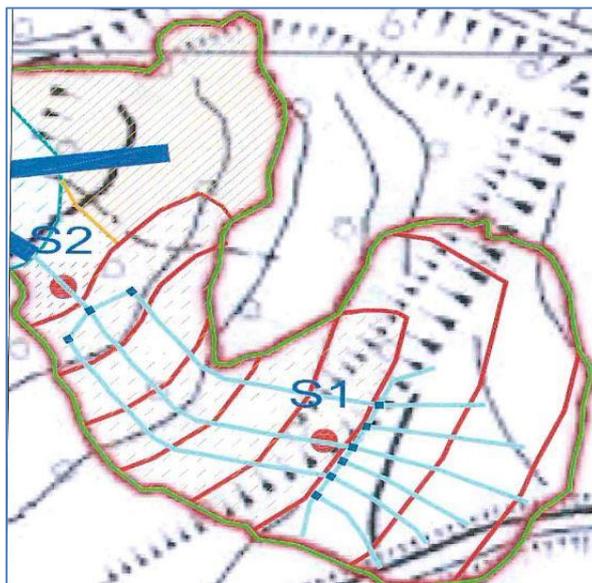
Figura 17: Planimetria progetto esecutivo dell' Ing. D. Manfredini (Feb. 2016).

Rispetto al progetto preliminare il progetto esecutivo ha previsto un potenziamento delle trincee drenanti nel settore alto della frana e la ricostruzione del versante mediante il riutilizzo di gran parte del terreno franato (fino a raggiungere il substrato marnoso) per la costruzione di banche in terra opportunamente costipate e drenate sia in profondità che al piede (figura 17).

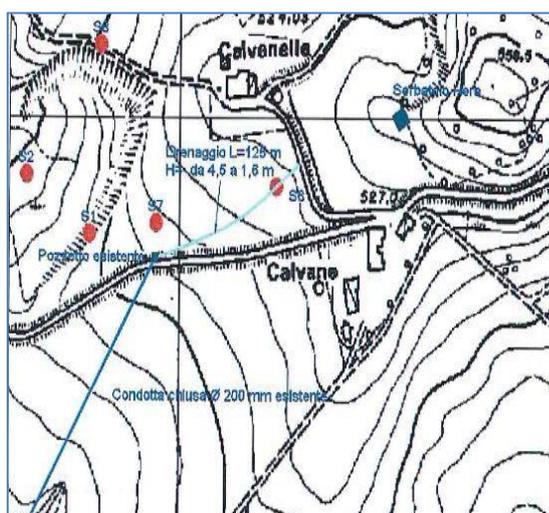
Figura 18: Planimetria progetto esecutivo dell'Ing. D. Manfredini (Feb. 2016).

Nel progetto è stato previsto anche un drenaggio nel campo agricolo a est della frana, in direzione della località Calvanelle, per portare le acque sotterranee presenti nell'area (vedi presenza di un pozzo) fuori dall'area in frana, immettendola nel versante a S di via S. Vincenzo (figura 18).

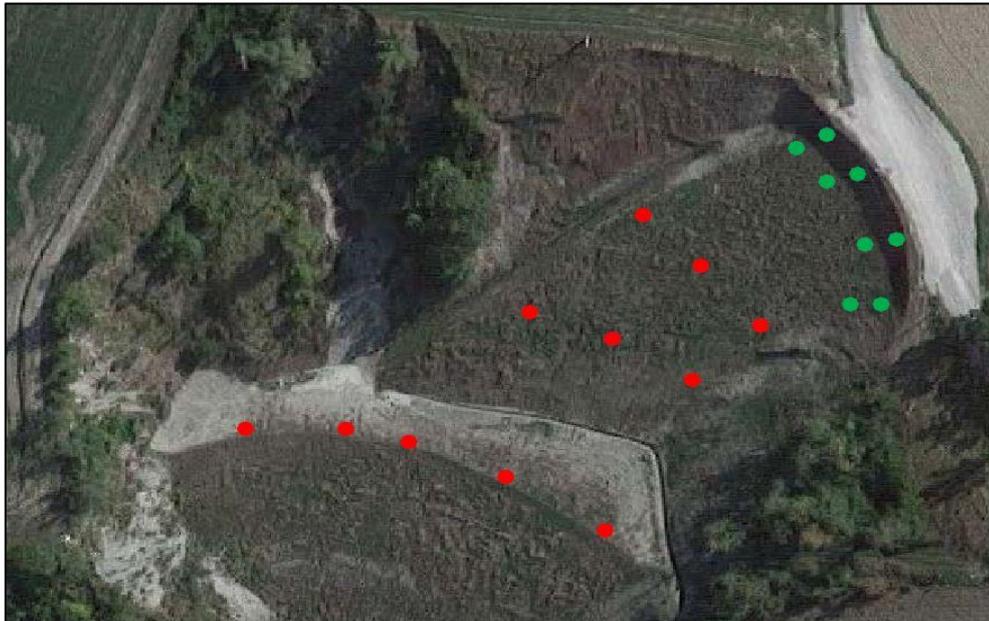
Figura 19: Ortofoto google heart 2018. Posizionamento degli strumenti, in verde i tiltometri, in rosso i prismi.

L'osservazione delle letture dei prismi distribuiti sulla pendice (figure 19) ha consentito di verificare lo stato del corpo di frana nel suo complesso, con il rilevato di valle che costituisce il “piede” del lavoro svolto nell'estate 2017 ed il rilevato superiore che sorregge la massicciata in terre rinforzate. Il monitoraggio si è concluso il 10/05/2019)

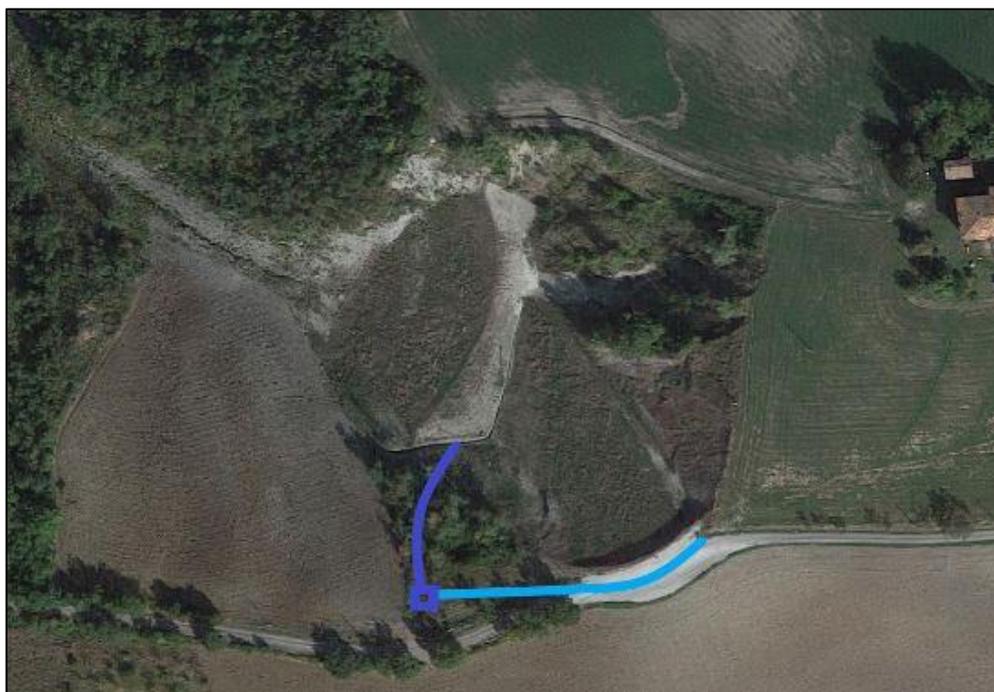
L'interpretazione di tutta l'attività di monitoraggio, sia strumentale che osservativa, ha portato l'Ing. Manfredini a concludere che *“le acque provenienti dal drenaggio realizzato sul campo di proprietà Biondi non risultano interamente scaricate dalla condotta posta a gennaio 2014 verso il Rio Ranocchio che corre nell'opposto versante. Parte di quelle acque si riversano sulla sommità orientale del rilevato in terre rinforzate determinando i cedimenti maggiori in quel tratto, procedendo poi per gravità, non solo in direzione Nord inserendosi nel sistema di drenaggi realizzato nei lavori 2017, ma seguendo anche la massicciata stradale verso ovest, determinando così i ripetuti cedimenti della massicciata stradale, maggiormente marcati in periodi ricchi d'acqua”*.

Figura 21: andamento planimetrico della trincea e del suo intubamento (blu scuro preceduto da pozzetto) per scaricarlo nella rete di regimazione superficiale già esistente.

Il 21/05/2019 è stata presentata dall'Ing. Manfredini la II° Perizia di variante finanziata con le risorse inizialmente accantonate per imprevisti per realizzare un drenaggio in testa alle terre rinforzate. (Approvata dal R.U.P. con determinazione 141 del 19/06/2019). Lo scopo delle nuove opere era quello di raccogliere meglio le acque del drenaggio proveniente dalla proprietà Biondi che nel tempo si è sempre rivelato attivo, verificando e riparando anche le probabili rotture del tubo chiuso che sottopassa la strada (si veda figura 21) indotte dal movimento in essere, ed allontanare il più possibile le acque da sotto la massicciata stradale. Non si sono effettuati invece lavori sui rilevati sottostanti in quanto il sistema drenante risultava funzionante e non si presentavano su di esso rigonfiamenti o nicchie.

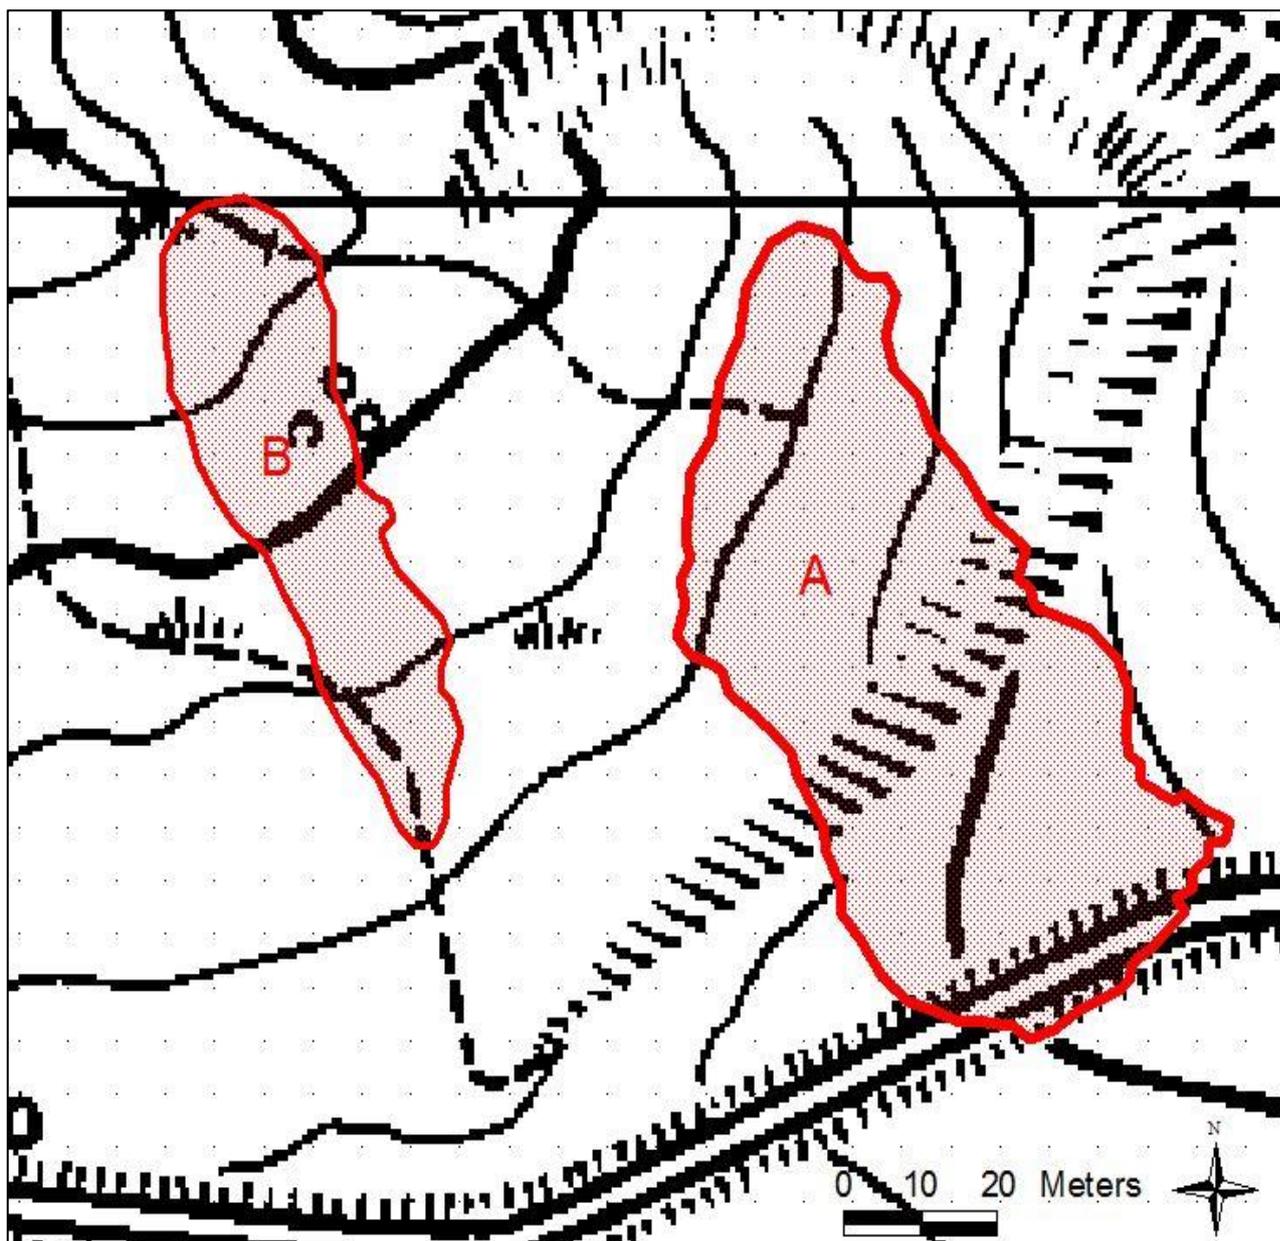
Nel rilievo è stata cartografata anche una seconda frana per colata, indicata nella figura sottostante con la lettera B che presumibilmente è avvenuta sempre la notte tra il 15 e 16 novembre 2019 (figura 26-27).

Figura 26: Rilievo delle due frane con GPS sovrapposto a carta C.T.R.. Data 04/02/2020.

Riprendendo quanto riportato nella Scheda del Prof. Matteo Berti la frana è classificabile come scorrimento in terra. Ha una forma pseudo-rettangolare con una lunghezza di circa 100 m e una larghezza massima di circa 45 m (Figura 26). La nicchia di distacco ha coinvolto circa 40 m di strada. Le terre rinforzate sono scivolate verso valle, con calo più marcato nella porzione in direzione della località Anconella.
